ΛΕΣΒΟΣ: Η "Αιολική" για την πτώση της ανεμογεννήτριας στην Κουτσουμπάρα

Με χθεσινή της ανακοίνωση η δημοτική εταιρεία "Αιολική" αναφέρεται στο θέμα της πτώσης της ανεμογεννήτριας στο αιολικό πάρκο του Δήμου Μυτιλήνης στην Κουτσουμπάρα.

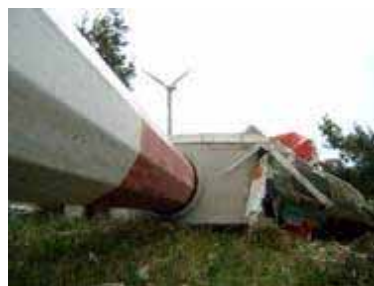
``Θα αντικατασταθούν οι δυο παλιές ανεμογεννήτριες από τις οποίες η μια έπεσε``, λένε τα στελέχη της ``Αιολικής``

Τα τελευταία δύο χρόνια, οι δυσκολίες στην ανεύρεση ανταλλακτικών στο ελεύθερο εμπόριο, σε συνδυασμό με τα προβλήματα παλαιότητας των ανεμογεννητριών, οδήγησαν την "Αιολική" σε σκέψεις αντικατάστασής τους, με νέες ίδιας ισχύος, αλλά σύγχρονης και εξελιγμένης τεχνολογίας. Την Τετάρτη 24 Μαρτίου 2004, σε μία εκ των δύο ανεμογεννητριών «μπλόκαρε» ο μηχανικός μηχανισμός επιστροφής των πτερυγίων, με αποτέλεσμα αυτά, παραμένοντας κάθετα στον άνεμο να υπερταχυνθούν καταστρέφοντας τον υδραυλικό μηχανισμό πέδησής τους και περιστρεφόμενα σε πολλαπλάσιες στροφές από τις ανώτερες επιτρεπτές, να δημιουργήσουν ροπή στρέψης στον πυλώνα και κόπωση του υλικού του σε ένα σημείο του, πράγμα που ενδεχομένως δεν είχε προβλεφθεί από τον κατασκευαστή του πυλώνα.

Σύμφωνα με την εταιρεία θα επιταχυνθούν οι διαδικασίες αντικατάστασης των δύο ανεμογεννητριών, με νέες σύγχρονης και εξελιγμένης τεχνολογίας.
